VŠB – Technická univerzita Ostrava

**Aplikace metod vibrodiagnostiky na klíčových zařízeních**

Applying of vibrodiagnostic methods on key devices

Ostrava 2018

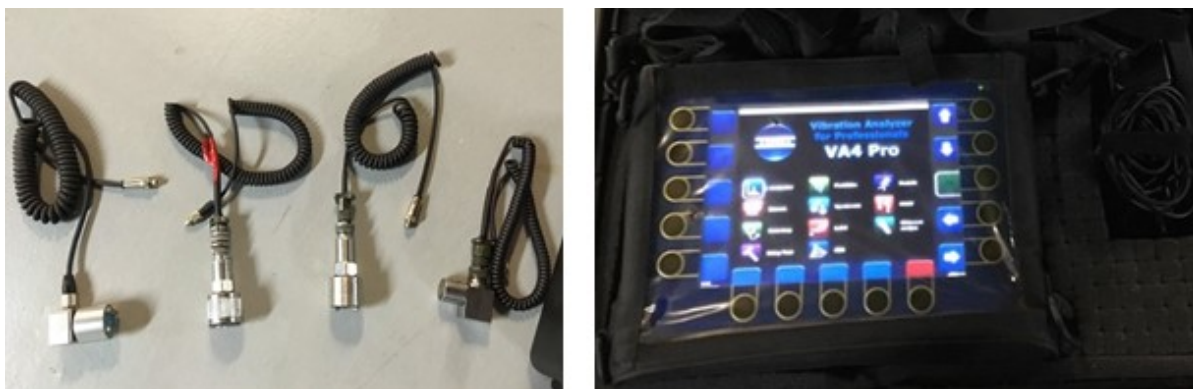
K získání naměřených hodnot jsem použil školní vibrační analyzátor A4400 - VA4 Pro od firmy ADASH (Obr. 11). Technické parametry vibračního analyzátoru jsou uvedeny v tab. 2.

**Obr. 11 Vibrační analyzátor Adash A 4400 VA4 PRO včetně příslušenství**

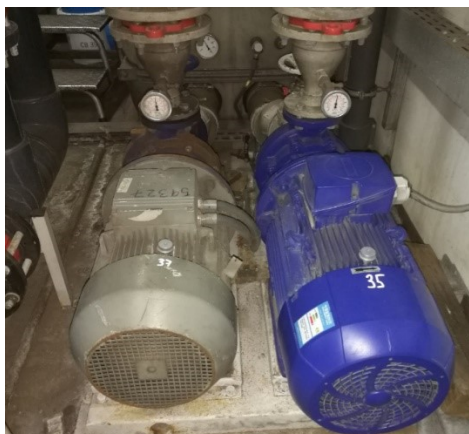
Pracovní oblast GWK 1 má celkem 4 elektromotory spojené s odstředivými čerpadly firmy KSB (Obr. 12, Obr.13). Kromě motoru č. 41 spojeného s odstředivým čerpadlem (Obr. 13), který byl po dobu obou měření mimo provoz, se povedl každý motor alespoň jeden krát změřit. Parametry jednotlivých motorů a čerpadel s hodnotami rychlosti a zrychlení vibrací budou uvedeny vždy u každého strojního zařízení jednotlivě. Pro měření všech měřících míst (L1, L2 a L3), s výjimkou čerpadla č. 35 (L3) a čerpadla č. 41 (L3), jsem použil tzv. tříosý snímač vibrací, který nám měří všechny 3 směry z jednoho místa. Důvodem, proč jsem použil právě tento snímač byl ten, že elektromotory jsou umístěny poměrně blízko sebe a nešel by přiložit snímač v horizontálním směru u motoru 35. Dalším problémem byla litinová konstrukce všech motorů, takže snímač vibrací nebylo možné připevnit na motor. Pro tento případ však existují tzv. měřící podložky, o jejich funkčnosti jsem se zmínil již v rešerši. Tyhle měřící podložky byly připevněny na motory v dostatečném předstihu před samotným měřením, a to ve vertikálním směru z důvodu lepší dostupnosti.

**Obr. 12 Elektromotor č. 35 (vpravo) a č. 37 (vlevo) + odstředivá čerpadla**

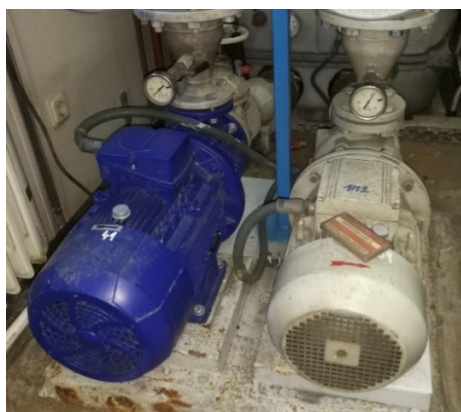
**Obr. 13 Elektromotor č. 39 (vpravo) a č. 41 (vlevo) + odstředivá čerpadla**

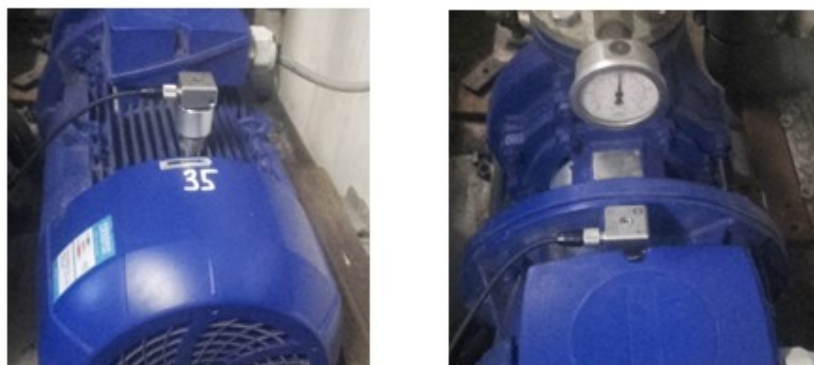
Jako první jsem měřil elektromotor v místě L1, následně v místě L2, kde jsem umístil tříosý snímač vibrací na měřicí podložku ve vertikálním směru (Obr. 14). Na měření čerpadla jsem nemohl použít tříosý snímač, protože čerpadlo nemělo na svém tělese vytvořenou rovnou plošku ve vertikálním směru. Z tohoto důvodu jsem použil na měření místa L3 tři snímače v každém směru viz obr. 15.

**Obr. 14 Pohled na měřicí místa elektromotoru č. 35: L1 (vlevo) a L2 (vpravo)**

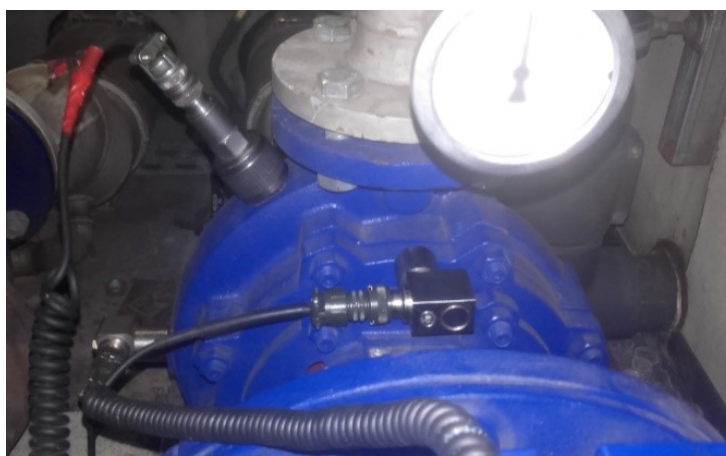
**Obr. 15 Pohled na měřicí místo L3 odstředivého čerpadla č. 35**

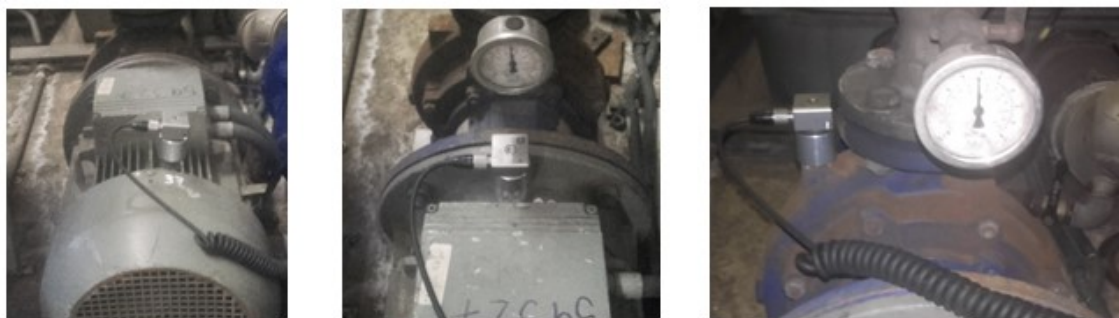
Při měření tohoto strojního celku byl nejprve změřen elektromotor v místě L1, následně v místě L2 a jako poslední bylo změřeno čerpadlo v místě L3. Ve všech třech měřících místech jsem použil tříosý snímač vibrací (Obr. 16).

**Obr. 16** Pohled na měřící místa motoru č. 37: L1 (vlevo), L2 (uprostřed), L3 (vpravo)

Z frekvenčního spektra můžeme vidět vysoký peak na otáčkové frekvenci (49,5 Hz), dále na druhém násobku síťové frekvence (100 Hz). Zvýšenou hodnotu vibrací na otáčkové frekvenci způsobuje nevývaha, která nám může způsobit poškození ložisek, také vytváří nadměrný hluk. Vysoký peak o velikosti 5,71 mm/s na dvojnásobku síťové frekvence nám značí nesymetrii elektromagnetického pole. Tuto skutečnost, že nesymetrie elektromagnetického pole se projevuje na dvojnásobku síťové frekvence (100 Hz), jsem zjistil z [4].

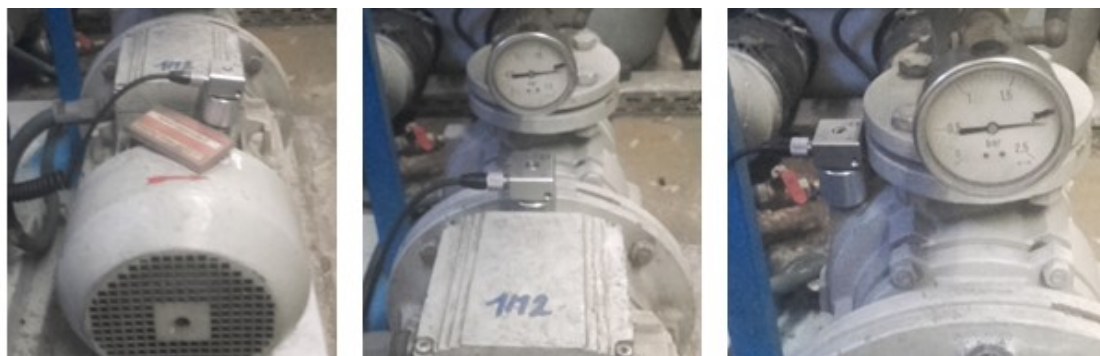
Při měření tohoto strojního celku byl nejprve změřen elektromotor v místě L1, následně v místě L2 a jako poslední bylo změřeno čerpadlo v místě L3. Ve všech třech měřících místech jsem použil tříosý snímač vibrací (obr. 19).

**Obr. 19 Pohled na měřicí místa motoru č. 39: L1 (vlevo), L2 (uprostřed) a L3 (vpravo)**

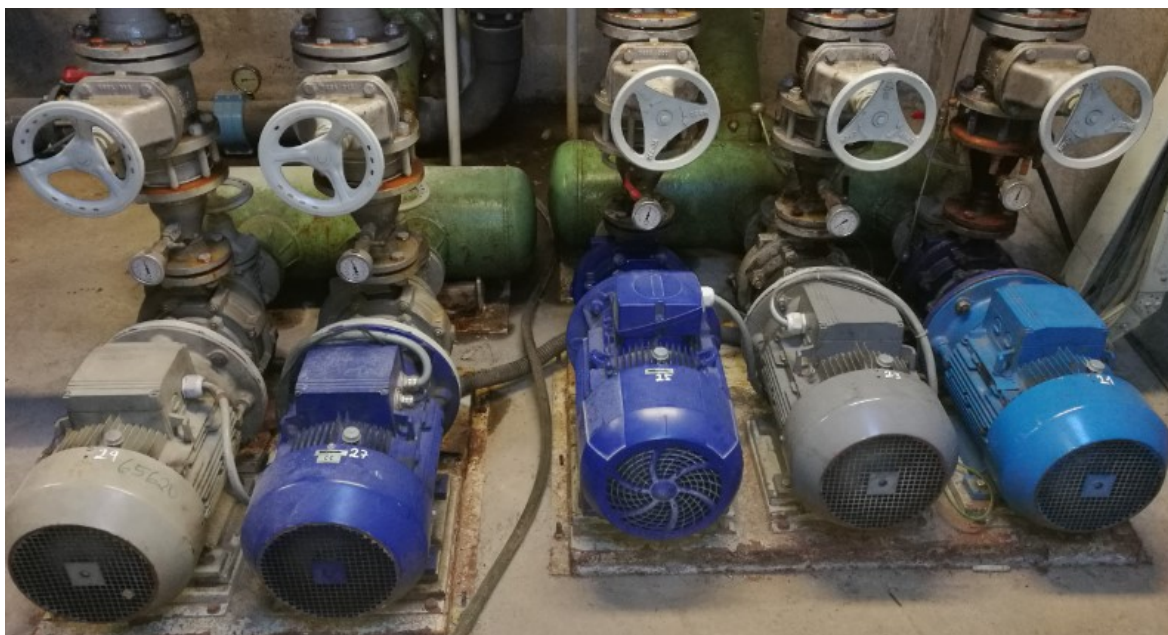
Pracovní oblast GWK 2 má celkem 7 elektromotorů spojené s odstředivými čerpadly (obr. 20, obr. 21). Kromě motoru č. 33 spojeného s odstředivým čerpadlem (obr. 21), který nebyl po dobu obou měření v provozu, se povedl každý motor alespoň jeden krát změřit. Pro měření všech měřicích míst (L1, L2 a L3) jsem použil tzv. tříosý snímač vibrací. Důvod, proč jsem použil právě tento snímač, je obdobný jako u pracovní oblasti GWK 1. Tříosý snímač vibrací u všech motorů byl vždy připevněn ve vertikálním směru na měřicí podložku, která byla na motor připevněna pomocí dvousložkového tmelu. U všech čerpadel byl snímač vibrací připevněn na plošku, kterou má čerpadlo vytvořenou ve vertikálním směru. Parametry jednotlivých motorů a čerpadel s hodnotami rychlosti a zrychlení vibrací budou uvedeny vždy u každého strojního zařízení jednotlivě. Dále budou uvedeny i obrázky s polohou snímače vibrací. U všech elektromotorů byly zjištěny otáčky ze štítku s technickými parametry.

**Obr. 20 Motory (č. 21, č. 23, č. 25, č. 27, č. 29) s odstředivými čerpadly na GWK 2**

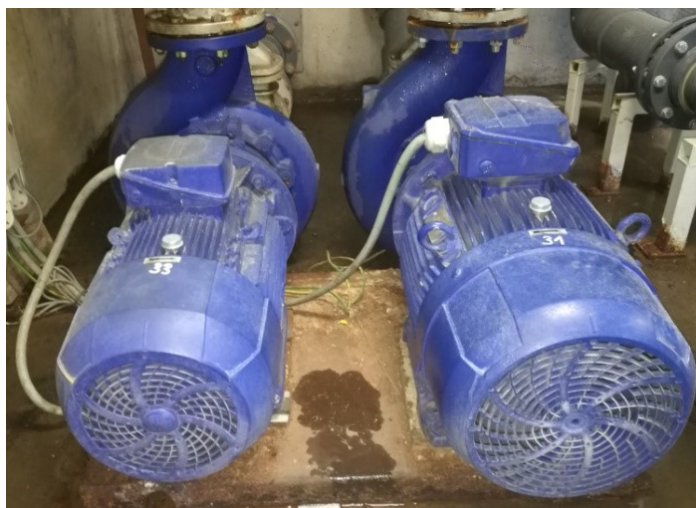
**Obr. 21 Elektromotor č. 31 (vpravo) a č. 33 (vlevo) + odstředivá čerpadla na GWK 2**

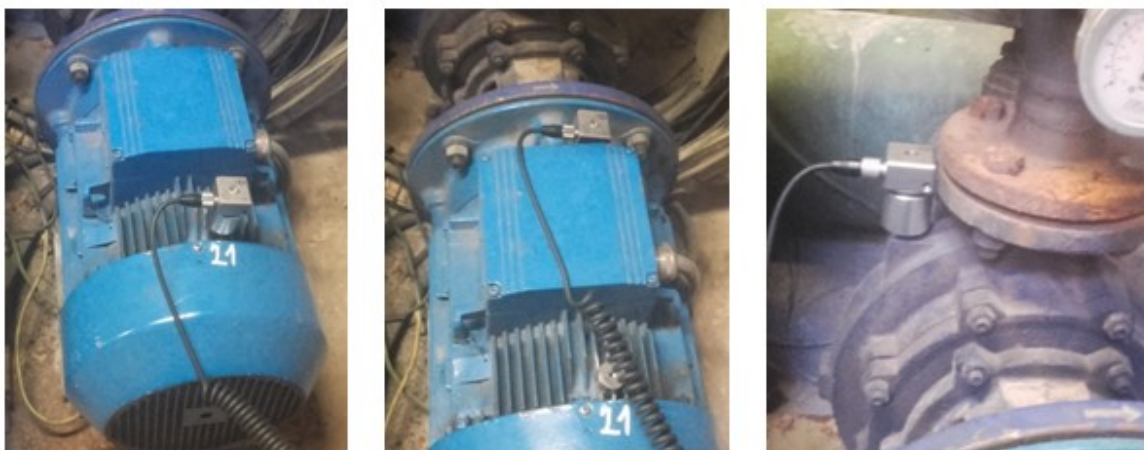
U tohoto zařízení byl nejprve změřen elektromotor v místě L1, následně v místě L2 a jako poslední bylo změřeno čerpadlo v místě L3 (Obr. 22).

**Obr. 22 Pohled na měřicí místa elektromotoru č. 21: L1 (vlevo), L2 (uprostřed) a L3 (vpravo)**

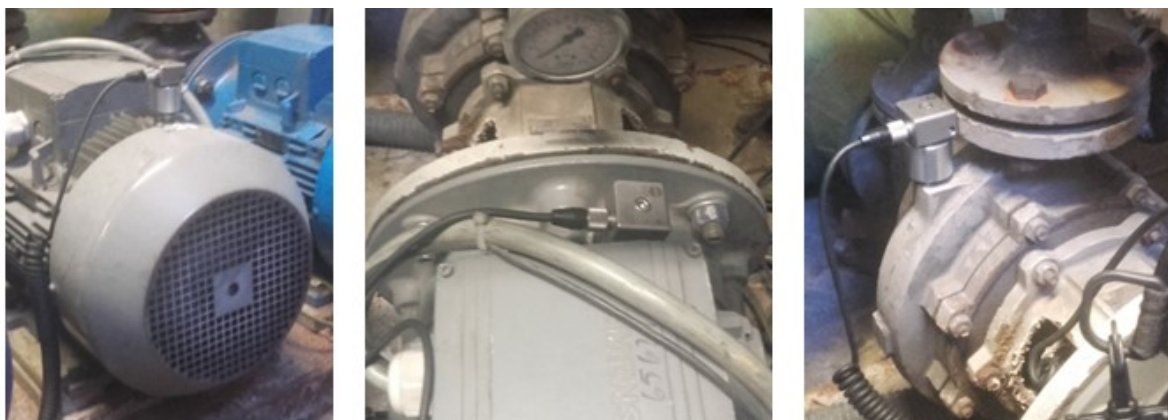
Nejprve byl změřen elektromotor v místě L1, následně v místě L2 a jako poslední bylo změřeno čerpadlo v místě L3 (Obr. 23).

**Obr. 23** Pohled na měřící místa motoru č. 23: L1 (vlevo), L2 (uprostřed) a L3 (vpravo)

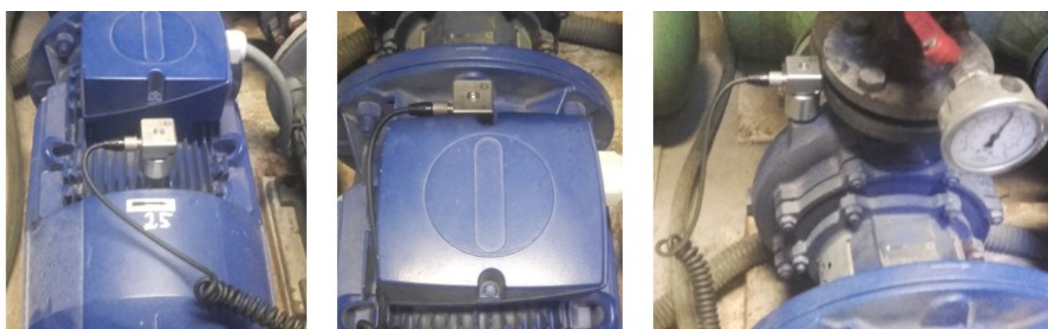
Hmotnost motoru neuvádím z důvodu špatné čitelnosti štítku na motoru. Při měření jsem postupoval stejným způsobem jako u předchozích motorů. Nejprve byl změřen elektromotor v místě L1, následně v místě L2 a jako poslední bylo změřeno čerpadlo v místě L3 (Obr. 25).

**Obr. 25 Pohled na měřicí místa motoru č. 25: L1 (vlevo), L2 (uprostřed) a L3 (vpravo)**

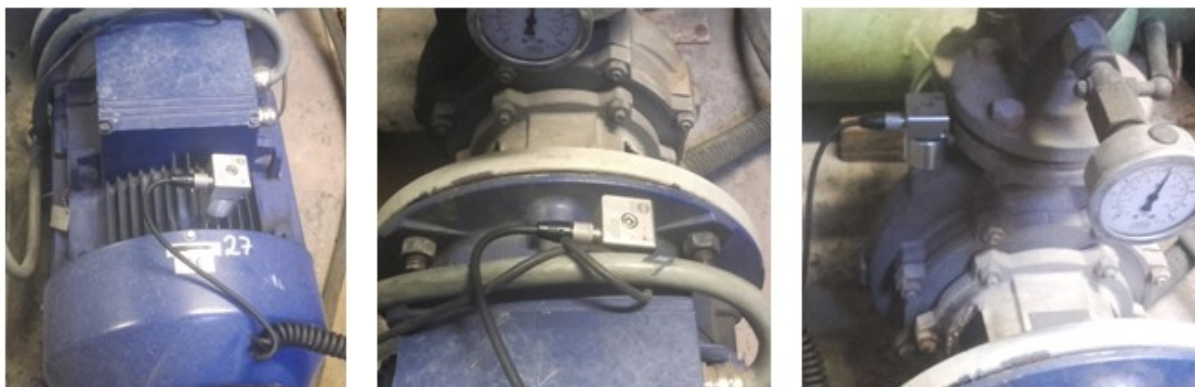
Při měření tohoto strojního celku jsem postupoval obdobným způsobem jako v předchozích případech. Nejprve byl změřen elektromotor v místě L1, následně v místě L2 a jako poslední bylo změřeno čerpadlo v místě L3 (Obr. 26).

**Obr. 26 Pohled na měřící místa motoru č. 27: L1 (vlevo), L2 (uprostřed) a L3 (vpravo)**

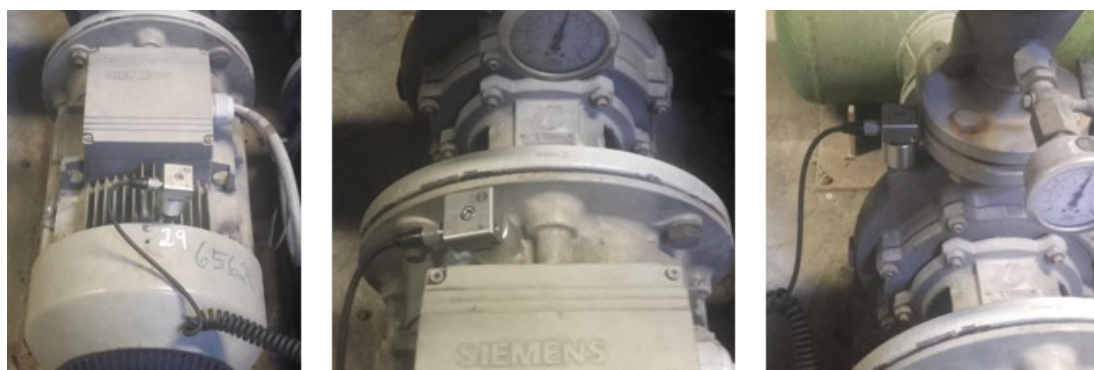
Při měření tohoto strojního celku jsem postupoval obdobným způsobem jako v předchozích případech. Nejprve byl změřen elektromotor v místě L1, následně v místě L2 a jako poslední bylo změřeno čerpadlo v místě L3 (obr. 28).

**Obr. 28** Pohled na měřící místa motoru č. 29: L1 (vlevo), L2 (uprostřed) a L3 (vpravo)

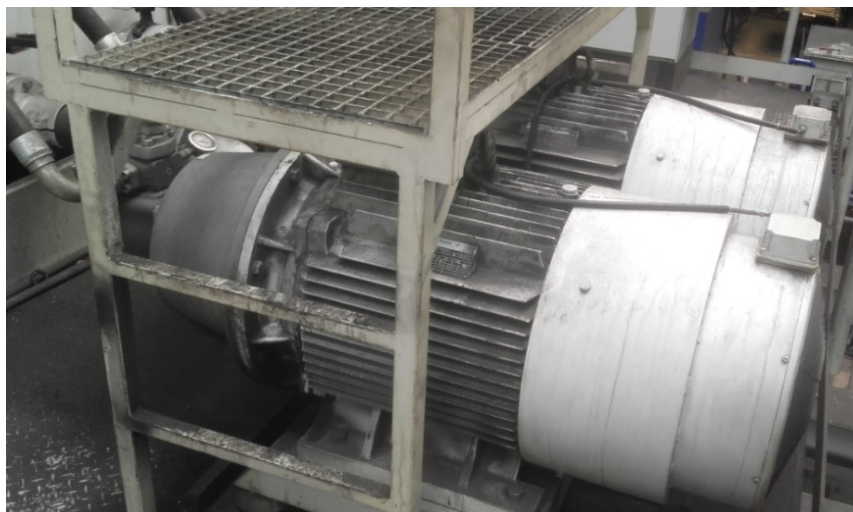
DKB A5 je tvářecí linka, kterou tvoří z velké části hydraulika. Hydraulika se zde stává hlavním pohonem pro ohýbání stabilizátorů pro automobilový průmysl. Je tvořena dvěma hlavními elektromotory firmy AC-Motoren GmbH (obr. 30), které jsou spojeny pomocí zubové spojky typu ROTEX GS (obr. 31) se zubovými čerpadly značky ECKERLE (obr. 32).

**Obr. 30 Elektromotor č. 13 (vpředu) a č. 15 (vzadu)**

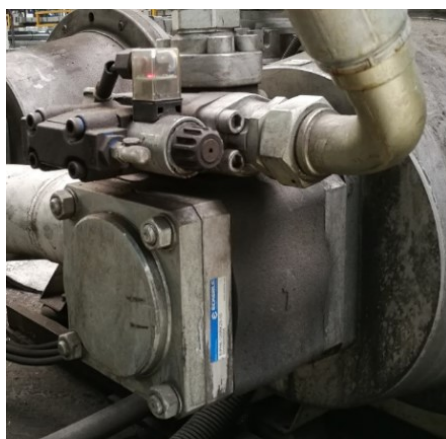
**Obr. 32 Zubové čerpadlo**

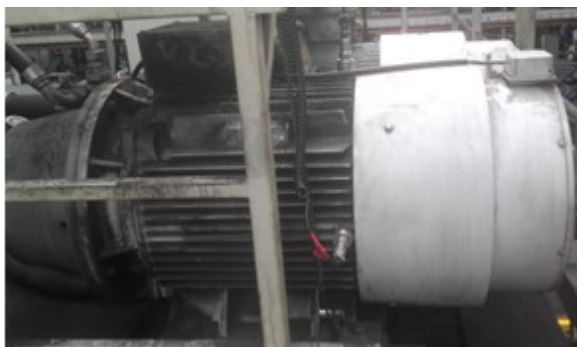
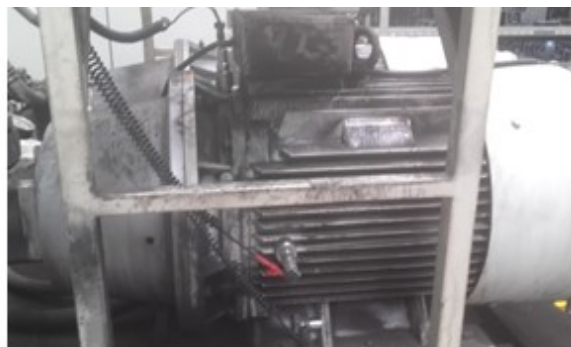
Jako první jsem měřil elektromotor v místě L1, následně v místě L2 (Obr. 34) a jako poslední jsem měřil čerpadlo v místě L3 (Obr. 35).

**Obr. 34** Pohled na měřicí místa motoru č. 13: L1 (vlevo), L2 (vpravo)

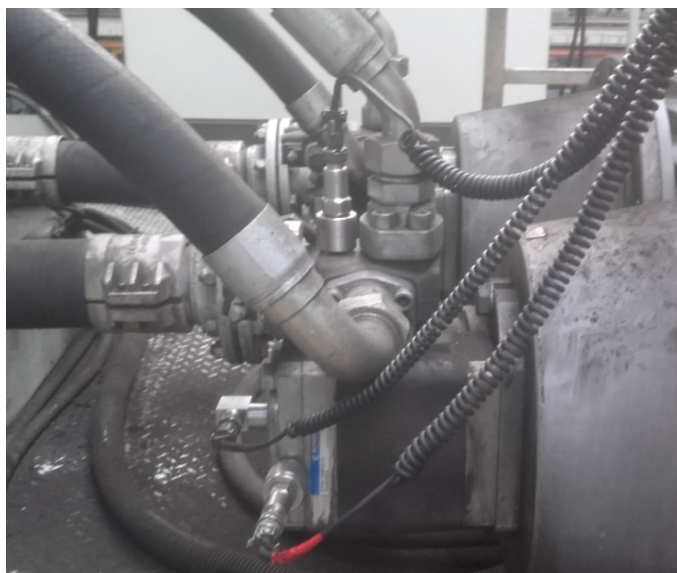
**Obr. 35 Pohled na měřicí místo zubového čerpadla č. 13 (L3)**

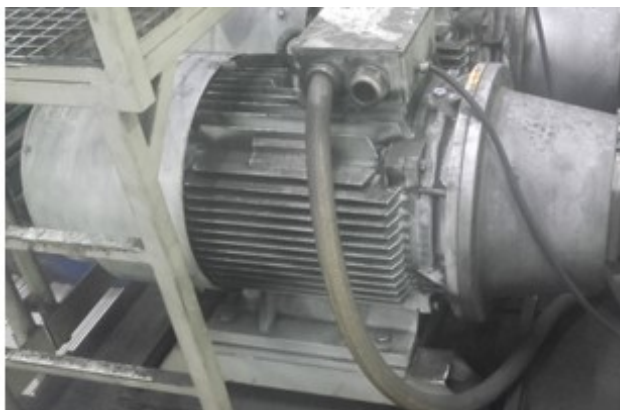
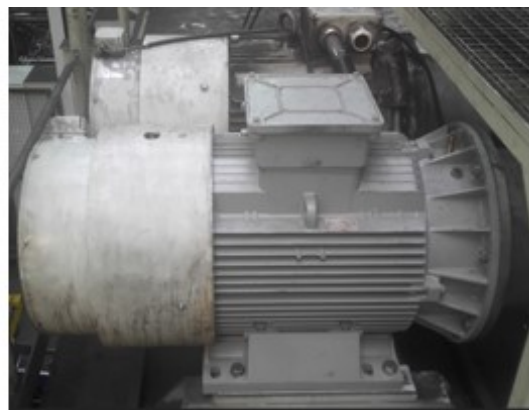
Po prvním měření bylo zjištěno trvalé poškození obou ložisek na elektromotoru. Hodnoty zrychlení vibrací dosahovaly vysokých hodnot a hrozilo nebezpečí havárie. Po konzultaci s vedením strojírenské společnosti se uskutečnila dne 1.3.2018 výměna elektromotoru (obr. 43). Po výměně elektromotoru č. 15 proběhlo měření. Naměřené hodnoty byly zpracovány a zapsány do tab. 36.

**Obr. 43 Výměna motoru č. 15: vlevo – starý elektromotor, vpravo – nový elektromotor**

U elektromotorů na DKB A5 bylo zjištěno trvalé poškození ložisek, u čerpadel zase opotřebení zubů pastorku. U jednoho z elektromotorů bylo poškození ložisek natolik velké, že dne 1. 3. 2018 proběhla výměna elektromotoru. Po výměně elektromotoru proběhlo nové měření, kde hodnoty zrychlení vibrací klesly do pásma A ÷ B, tj. do stavu VYHOVUJÍCÍHO. Co se týče čerpadel, je třeba nadále měřit a sledovat trend zrychlení vibrací, v případě zhoršení provést výměnu.

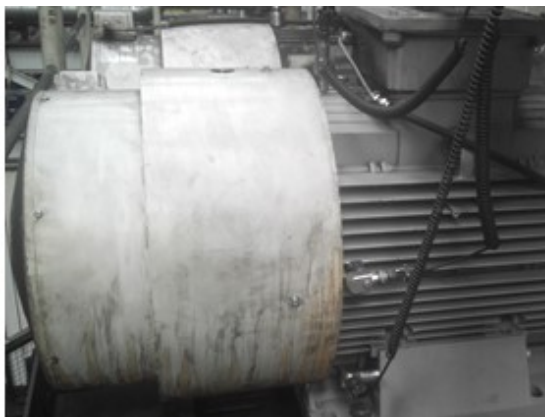
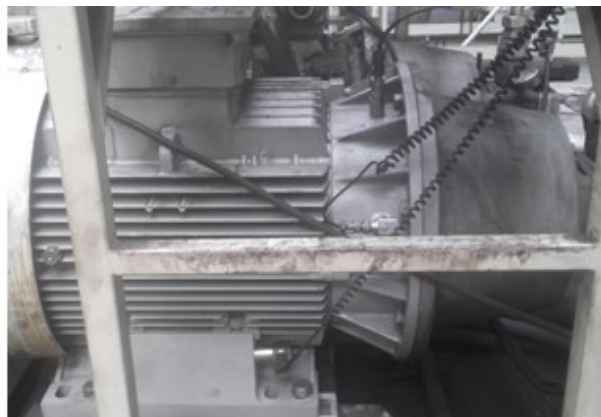
Při druhém měření jsem postupoval stejně jako u prvního měření: nejprve jsem měřil v místě L1, následně v místě L2 (obr. 44) a jako poslední jsem měřil čerpadlo v místě L3 (obr. 45).

**Obr. 44 Pohled na měřicí místa motoru č. 15: L1 (vlevo), L2 (vpravo)**
